Ichtyologický průzkum Bystřice (2020)

V rámci aktualizace plánu péče o přírodní památku Bystřice na období 2022-2032 byl proveden průzkum ichtyofauny vodního toku Bystřice od ř. km 16,00 do ř. km 41,70 (od mostku v obci Boharyně po most v obci Svatogothardská Lhota). Cílem bylo zjištění druhového zastoupení ichtyofauny a vyhodnocení společenstva ryb se zaměřením na populaci druhů ryb, které jsou potenciálními hostiteli glochidií silně ohroženého druhu dle vyhlášky 395/1992 Sb. velevruba tupého. Průzkum byl proveden na šesti lokalitách, které jsou rovnoměrně rozmístěny v rámci přírodní památky (viz obr. č. 1). První lokalita je situována do horní části přírodní památky u obce Březovice, druhá v lokalitě Lužní Mlýn poblíž Cerekvice nad Bystřicí, třetí je situována v obci Dohalice, čtvrtá lokalita se nachází u obce Popovice, pátá u Nechanic a šestá je na dolní části toku přírodní památky u Kunčic.

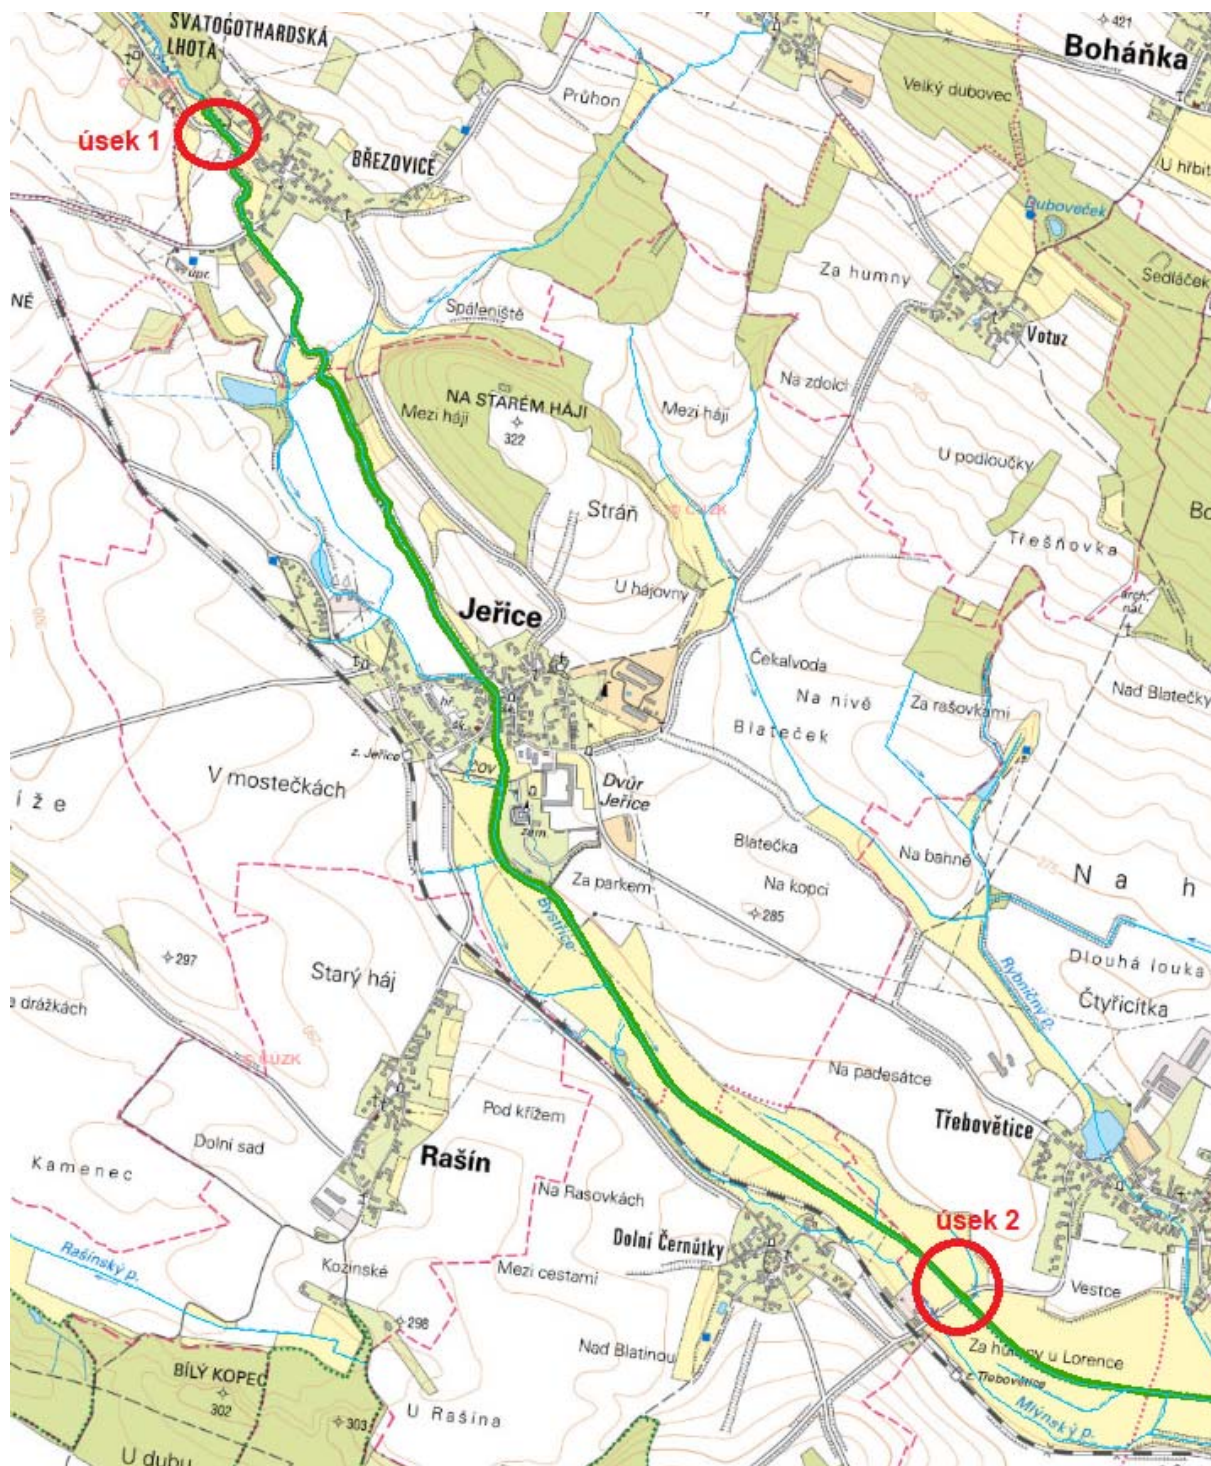
Obr. č. 2. Situace s úseky 1 a 2 pro průzkum ryb.

Lokalita se nachází takřka na horní hranici přírodní památky, v k. ú. Březovice. Lov byl proveden v 80 m dlouhém úseku od mostu obecní komunikace Svatogothardská Lhota – Březovice proti proudu toku pod objekt jezu. Koryto toku je široké a poměrně zahloubené. Někde až 3 m vysoké břehy podléhají erozi. Pata břehů je zpevněna kamenem, který je na mnoha místech destruován po povodňových průtocích. Patrné jsou břehové nátrže, jež na mnoha místech obnažují kořeny stromů. Koryto toku je zastíněno, na březích převažuje doprovodný porost především javoru a olše. V toku se sporadicky vyskytuje mrtvé dřevo. Vodní vegetace není zastoupena. Pozvolná renaturace upraveného koryta vede k vytváření šterkopískových náplav a střídání brodových úseků s tůňmi. Šířka toku v břehových hranách je přibližně 3,5 m, hloubka se v době odlovu pohybovala do 20 cm v brodových úsecích až do 50 cm v tůních a s hloubkou cca 80 cm v podjezí. Teplota vody byla v době odlovu 19 °C a vodivost 715 μ S.

Lokalita se nachází u Lužního Mlýna, mezi obcemi Cerekvice nad Bystřicí a Hněvčevem. Sledovaný úsek byl proloven od mostu obecní komunikace asi 100 m proti proudu toku. V uvedeném úseku lemují koryto břehové porosty (olše lepkavá, vrba sp.) s doprovodnou makrovegetací (rákos obecný, kopřiva dvoudomá, chrastice rákosovitá, kyprej vrbice atd.), které má tendenci prorůstat do samotné kynety vodního toku. Koryto je zahloubené asi o 2 m pod úroveň navazující nivy. Koryto toku je napříměno, opevnění břehů je narušeno, zanesené a zarostlé vegetací. Kameny v korytě toku z rozpadlého opevnění jsou přínosným úkrytem pro ryby a další živočichy a zvyšují členitost dna, čímž diverzifikují tok. Břehy jsou biologicky stabilizovány a přirozený vývoj je usměrněn. Šířka koryta toku je přibližně 2,5 m a hloubka se pohybovala do 40 cm. Dnový substrát je převážně šterko-písčité. Teplota vody byla v době odlovu 20,2 °C a vodivost 575 μ S.

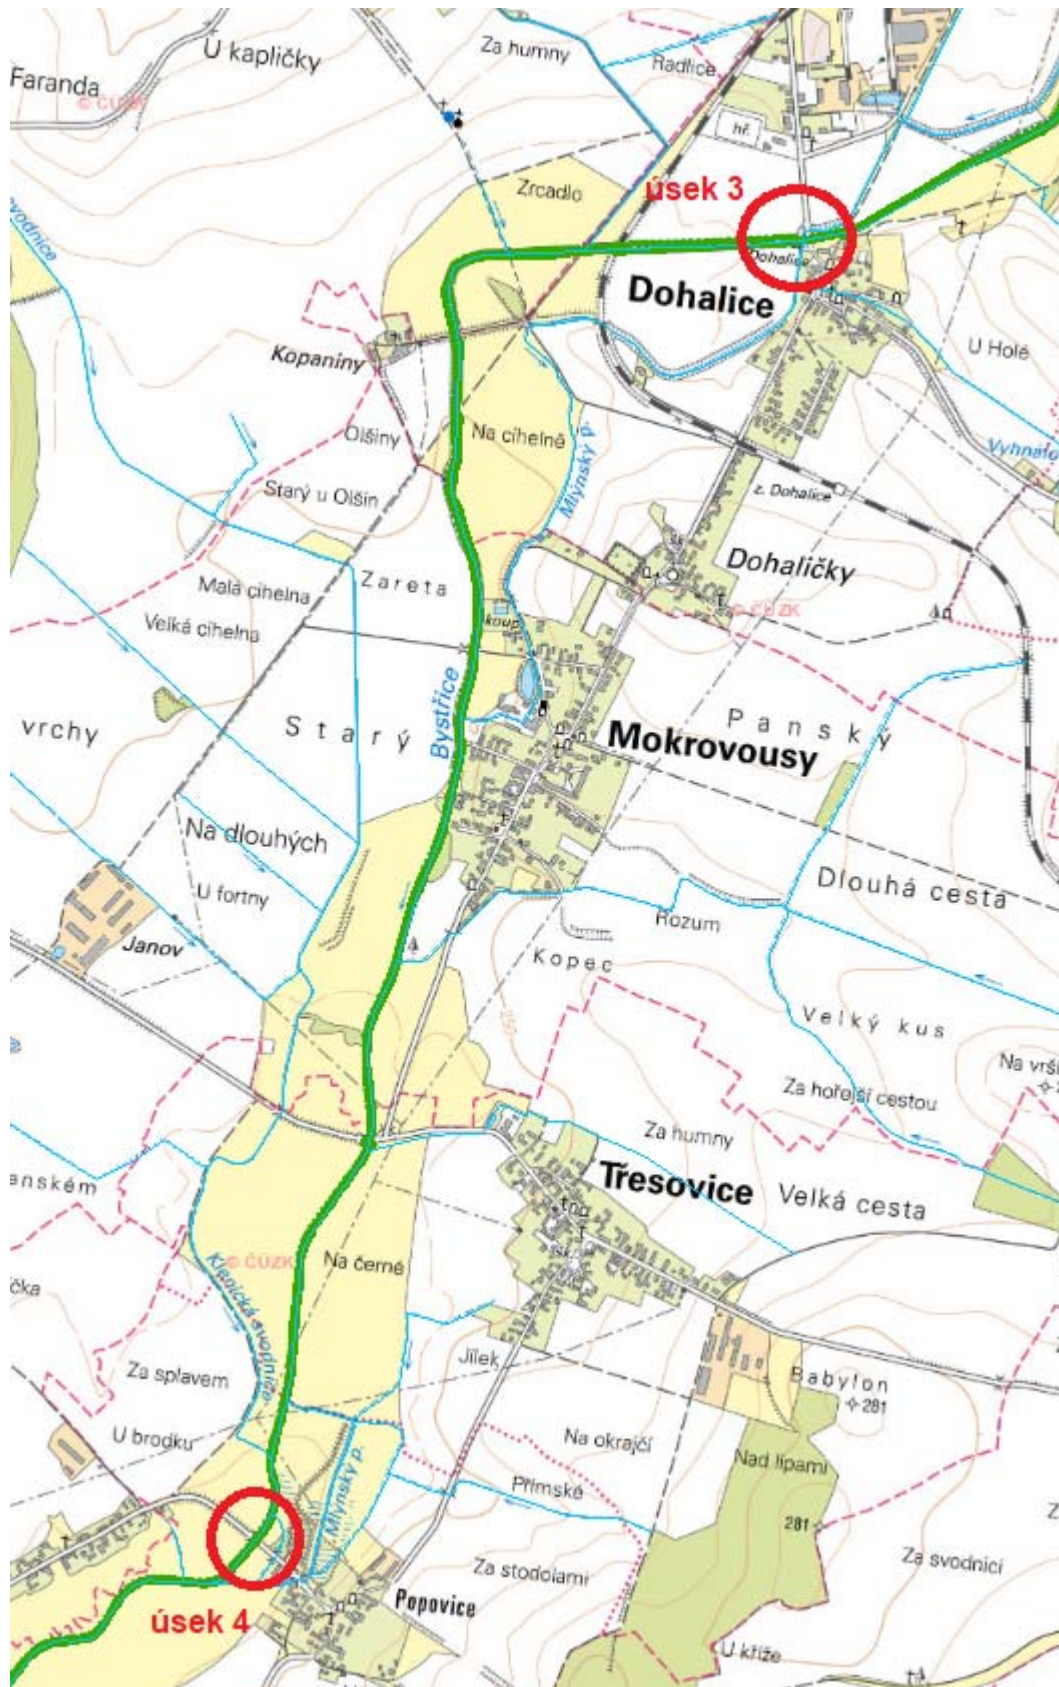
Obr. č. 3. Situace s úseky 3 a 4 pro průzkum ryb.

Lokalita se nachází u obce Dohalice, kde je pod mostem obecní komunikace situovaný jez. Prolovený úsek je asi 50 m dlouhý, od podjezí směrem po proudu toku. Koryto toku je 3–4 m široké, zahloubené, zkapacitněné a napřímené. Hustý břehový doprovodný porost je zastoupen především jasanem, javorami a olšemi. V korytě toku se nachází mrtvé dřevo. Dnový substrát tvoří převážně štěrkopísek, pod jezem je koryto toku širší a mělčí a nachází se v něm kameny. V úseku bylo charakteristické střídání mělčin, s hloubkou do 30 cm, a tůní, hlubokých přibližně 1 m. Teplota vody byla v době odlovu 20,2 °C a vodivost 750 μS.

Lokalita se nachází mezi obcemi Popovice a Sobětuš. Lovený úsek byl od mostu asi 100 m proti proudu toku. Napřímené koryto toku je 3–4 m široké, s výškou břehů 1–2 m. Klouzavé proudění a nízká unášecí schopnost toku způsobuje sedimentaci jemných splavenin v korytě toku. Místa břehových nátrží jsou rovněž zdrojem jemných bahnitých sedimentů. Při odlovu byl spatřen jedinec ondatry, takže se dá předpokládat narušení břehů od vybudovaných chodeb. Břehy jsou lemovány porostem rákosy, orobince, kopřivy dvoudomé, hustý porost tvoří kyprej vrbice, s občasnými solitéry vrb a olší. V korytě toku byly zaznamenány lakušníky (*Batrachium sp.*), hvězdoše (*Callitriche sp.*) a rdest kadeřavý (*Potamogeton crispus*). Teplota vody byla v době odlovu 18,6 °C, vodivost 695 μS a hloubka vody 40–80 cm.

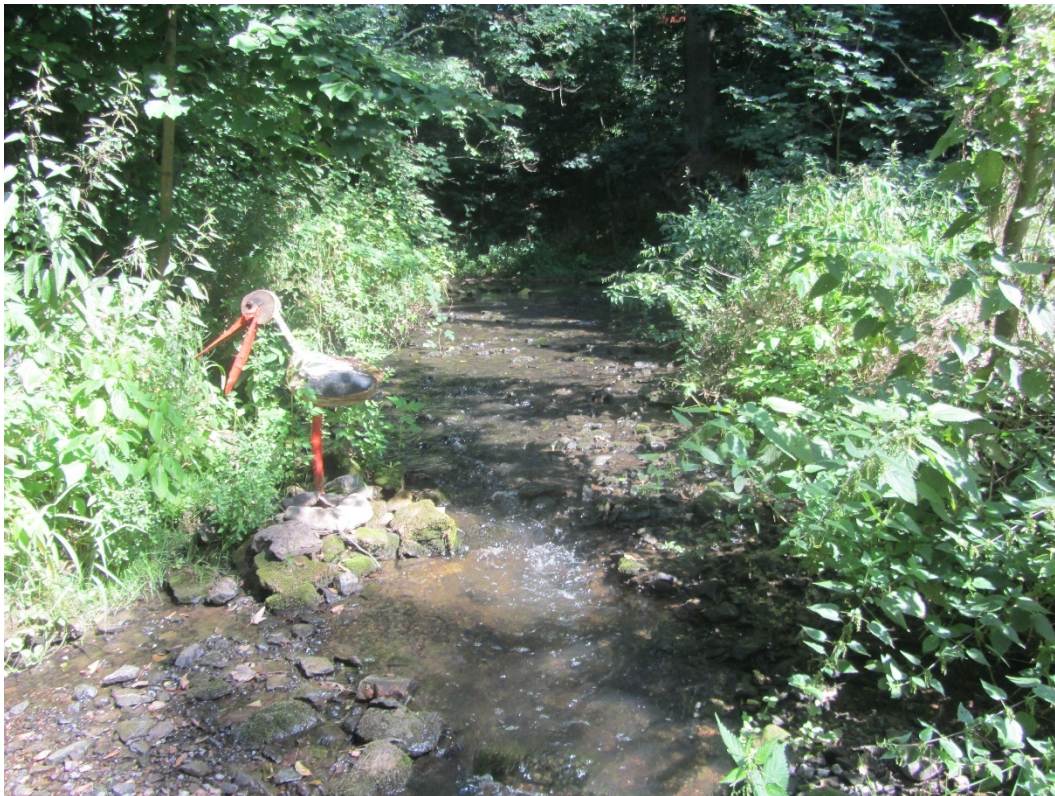
Fotoč. 1 – Charakter toku v lokalitě č. 1 Březovice – Svatogothardská Lhota

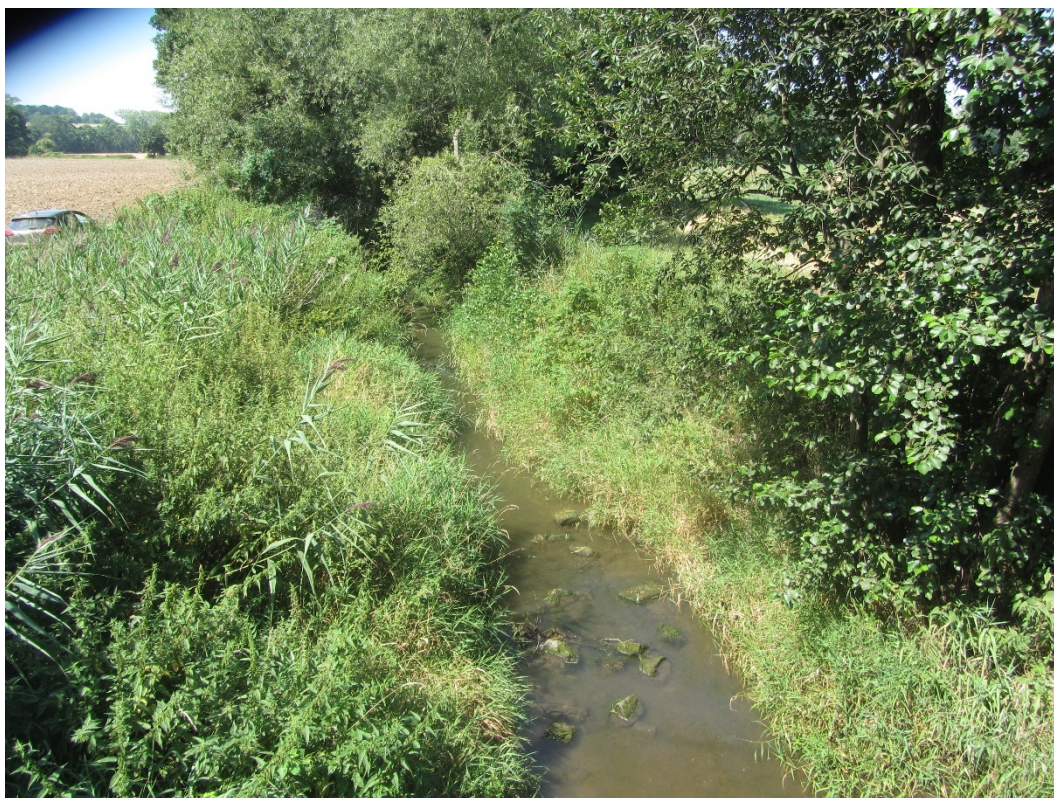
Foto č. 5 – Charakter toku v lokalitě č. 2 Lužní Mlýn.

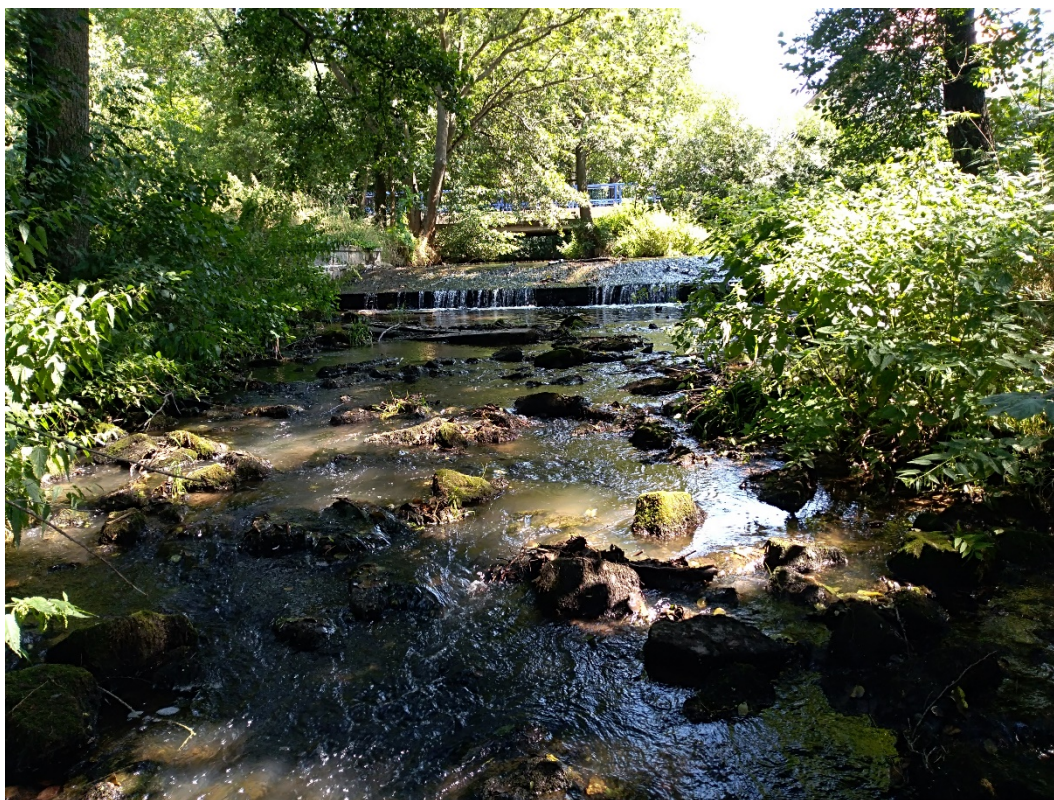
Foto č. 7 – jez u Dohalic, lokalita č. 3

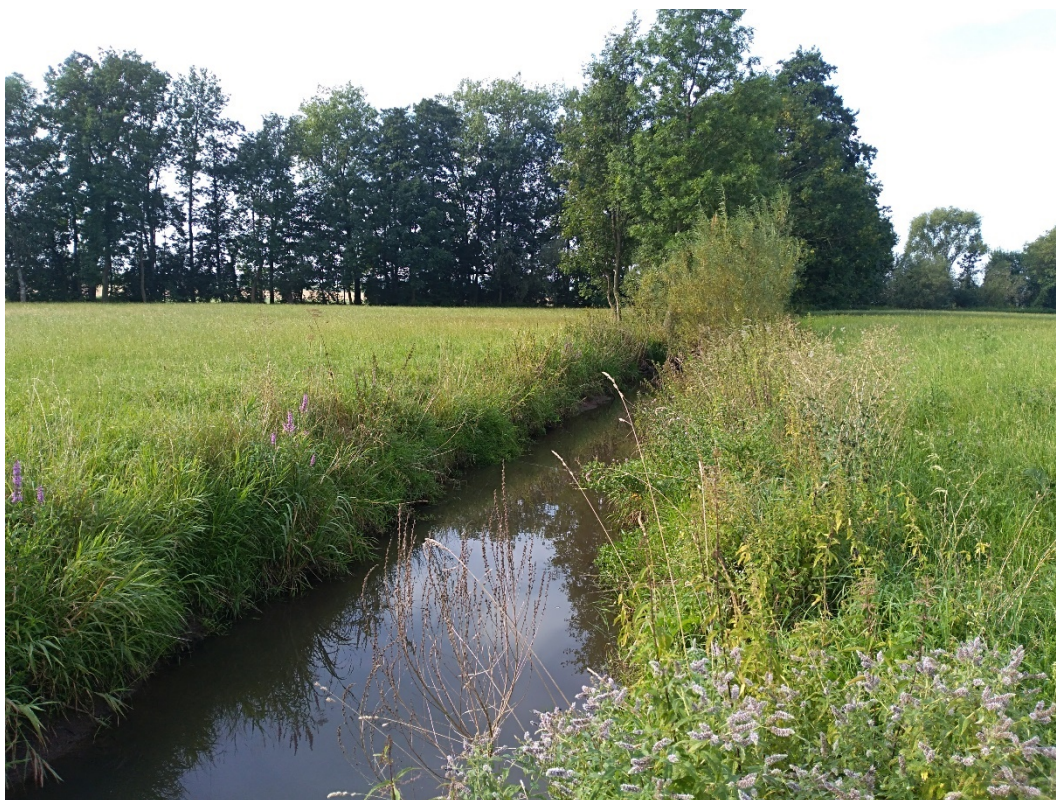
Foto č. 10 – Charakter toku v lokalitě č. 4 Popovice

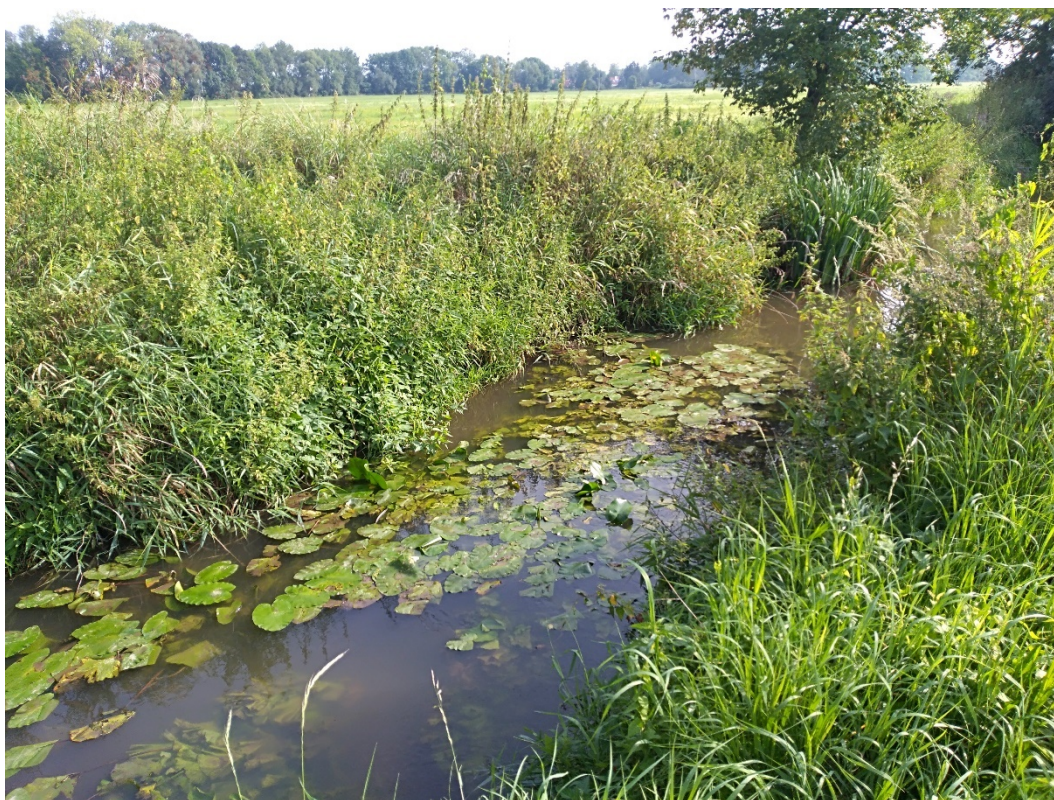
Foto č. 13 – Charakter toku v lokalitě č. 5 Nechanice

Lokalita se nachází u obce Nechanice, u mostní konstrukce obecní komunikace směrem na Komárov. Lovený úsek byl dlouhý celkově 70 m, a vedený na oba směry proudu toku. Charakter toku byl podobný předchozímu úseku, kde hladina byla spíše stojatá. Napřímené, zkapacitněné koryto tvaru lichoběžníku bylo široké 3-4 m a zahloubené 1-2 m pod okolní nivou. Postupná samovolná renaturace dává vzniknout občasným vnitrokorytovým lavičím, jež jsou porostlé vegetací. Zdrojem jemnozrného sedimentu jsou také břehové nátrže, které se v korytě postupnou destrukcí opevnění vytvářejí. V loveném úseku se několik metrů pod mostem nacházela větší tůň o hloubce asi 1 m a šířce 5 m. Břehy jsou lemovány ruderální vegetací, s roztroušeným doprovodem javorů, vrb, dubů a olší. V korytě toku se vyskytuje stulík. Teplota vody byla v době odlovu 19,5 °C, vodivost 888µS a hloubka vody mimo tůň 30 cm.

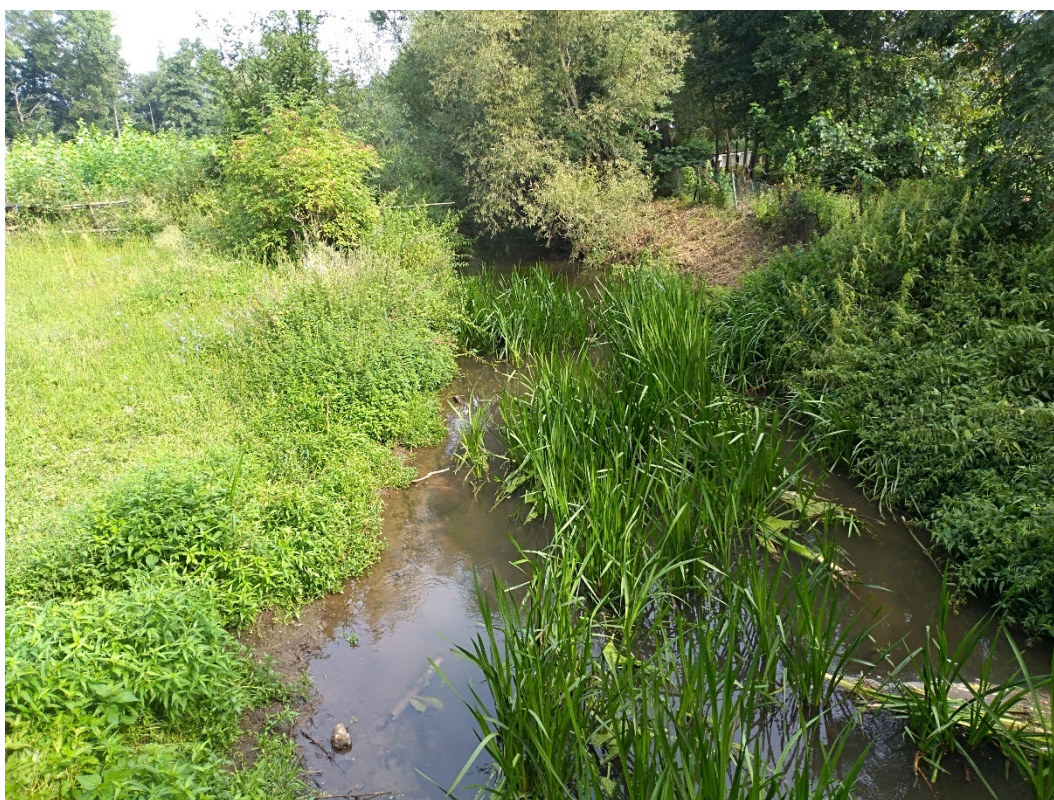
Foto č. 16 – Charakter toku v lokalitě č. 6 Kunčice

Lokalita se nachází v obci Kunčice, kde byl proloven asi 80 m dlouhý úsek od mostu proti proudu toku. Koryto Bystřice na dolním toku je již poměrně široké (5-6 m). Hloubka vody byla okolo 0,5 m. Jednalo se úsek s pomalu tekoucí až stojatou vodou. V korytě byl hojně rozšířen orobinec a hvězdoš. Doprovodný porost podél toku tvořila především vrba. Kameny v korytě toku z rozpadlého opevnění jsou přínosným úkrytem pro ryby a další živočichy a zvyšují členitost dna, čímž diverzifikují tok. Dnový substrát tvoří jemnozrný sediment. Teplota vody byla v době odlovu 19,4 °C a vodivost 816 μ S.
