Plán péče
o přírodní památku
OSTRUŽENSKÉ RYBNÍKY

na období
2011 – 2020

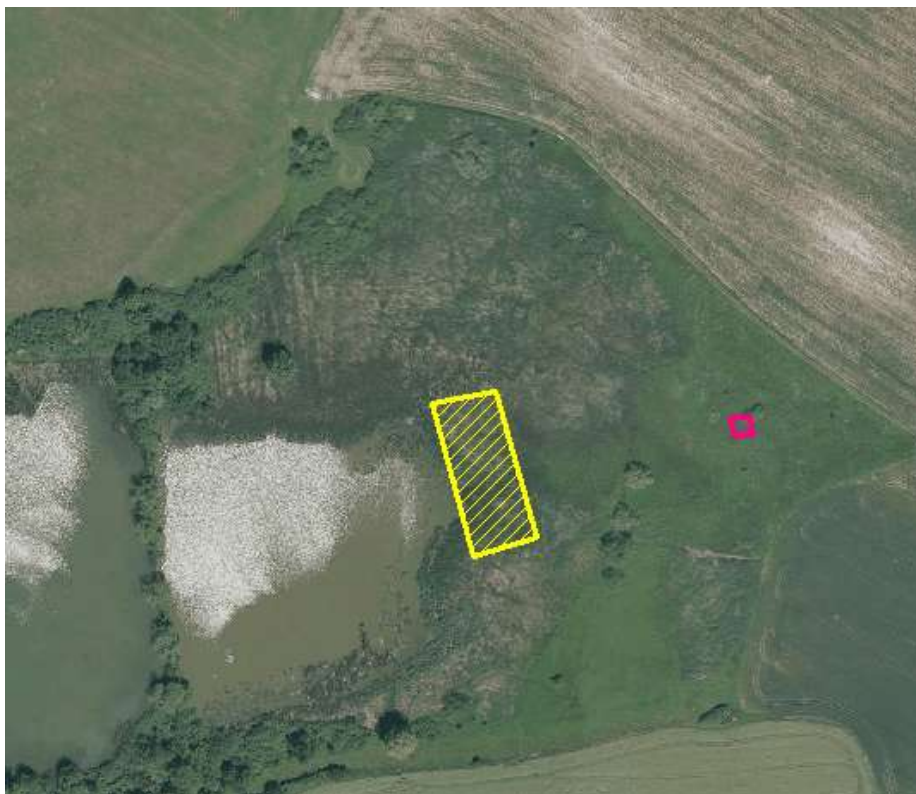
Obr. č. 1: Zákres výskytu pryskyřníku velkého (*Ranunculus lingua*) – žlutě; a vrby rozmarýnolisté (*Salix rosmarinifolia*) – červeně; nad Tureckým rybníkem.

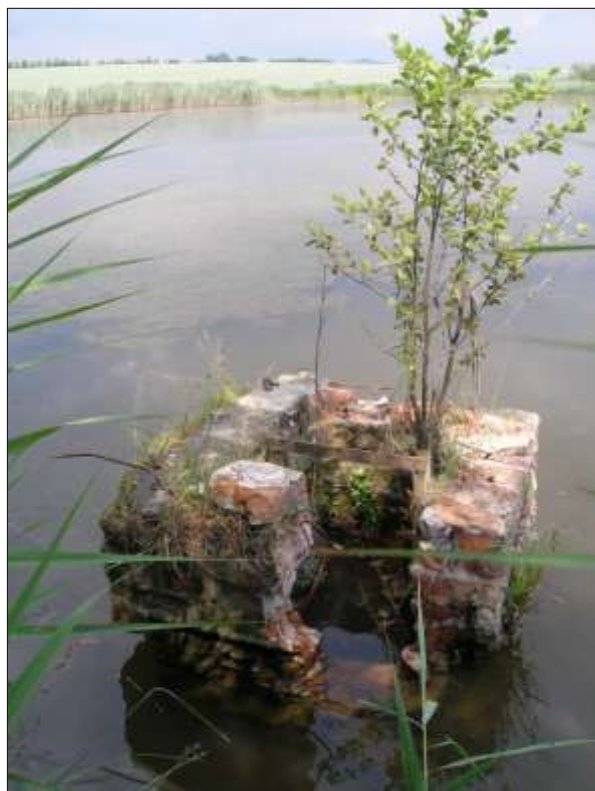
Obr. č. 4: Vypouštěcí zařízení Tureckého rybníka, stav v roce 2010.

Doba vypouštění rybníka Turecký je při maximální doporučené rychlosti vypouštění o 0,5 m za den 164 hodin, tj. 6 dnů a 23 hodin.
